Controllo delle barriere paramassi a rete per la loro gestione e manutenzione

La gestione della manutenzione nel tempo delle barriere paramassi a rete è un problema sempre più attuale per gli Enti gestori delle infrastrutture. Questa nota tecnica illustra un sistema di gestione della manutenzione e del controllo e ne evidenzia i risultati ottenuti da una applicazione con una campagna di rilievo per numerosi casi pratici.

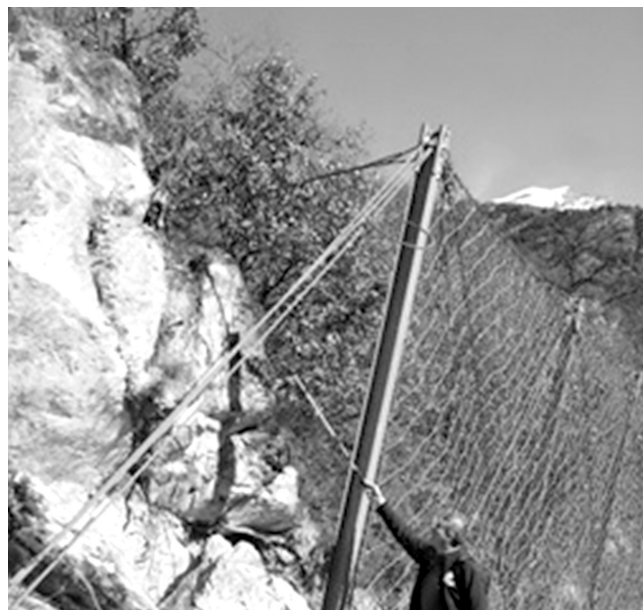
Una particolare criticità, frequentemente osservata, è legata alla posizione degli ancoraggi di monte e alla lunghezza degli stessi. In alcuni casi, per semplicità di esecuzione, la geometria del controvento è stata modificata rispetto allo standard di installazione sia per quel che riguarda la lunghezza della fune che l'angolo tra questo ed il montante. Per esempio nel caso riportato in fig. 6, essendo presente subito a monte della barriera paramassi a rete una parete rocciosa pressoché verticale, il controvento di monte è stato ancorato in posizione sub-orizzontale con una lunghezza di soli 2 m, mentre gli altri controventi della stessa barriera sono di 6 m di lunghezza ed inclinati verso il basso. Nel caso riportato in fig. 7 invece, la barriera paramassi a rete ha controventi di monte di grande lunghezza e quindi molto differenti dello schema di montaggio, il che potrebbe indurre sollecitazioni anomale e differenti da quelle di prova a seguito di un impatto.

Fig. 6. Esempio di un controvento di monte sub orizzontale e di ridotta lunghezza.
Example of sub horizontal and short upstream cable.

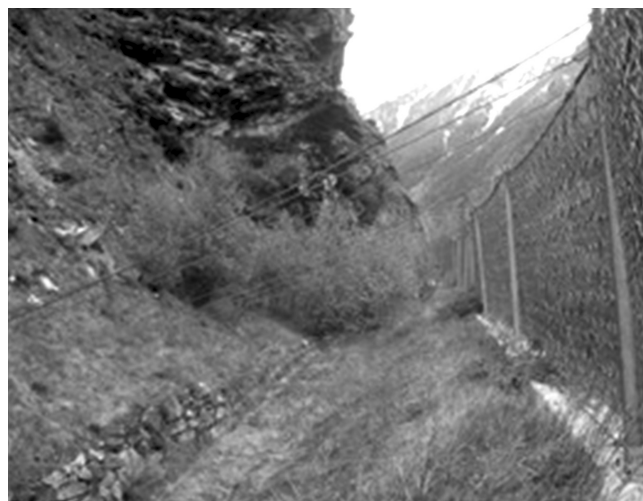
Fig. 7. Esempio di controventi di monte più lunghi di quanto prescritto nel manuale di montaggio.
Example of upstream cables longer of what recommended in the installation manual.

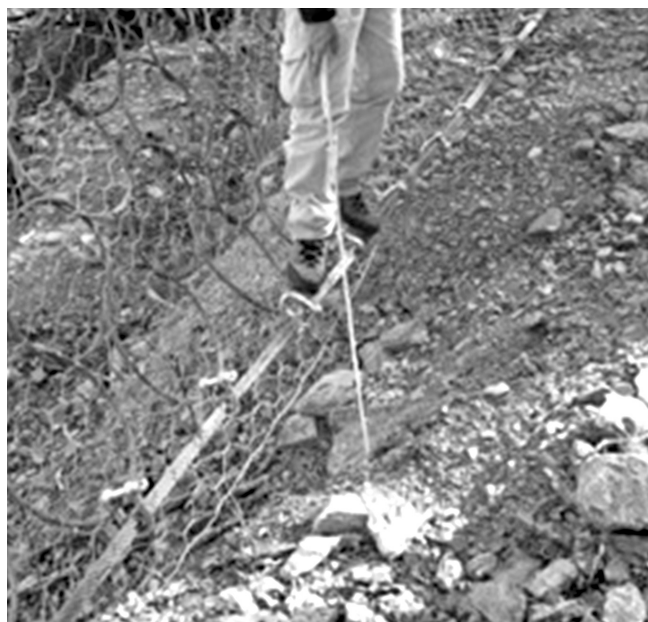
Un'altra criticità costruttiva, frequentemente osservata, è la presenza di varchi e vuoti al di sotto della fune longitudinale inferiore. Le barriere paramassi a rete oggi in commercio non hanno una geometria idonea per chiudere eventuali avvallamenti presenti tra due montanti, al di sotto della fune longitudinale inferiore. Nella pratica si provvede con opere di chiusura del varco che sono spesso adattate ai vari casi, senza specifici progetti e talora in modo "artigianale". Questo è un aspetto critico e importante, che dovrebbe essere preso in considerazione dai produttori mediante lo sviluppo di sistemi standardizzati e dagli installatori e direttori dei lavori con specifici interventi adeguatamente pro-

gettati. In fig. 8 si riporta, a titolo di esempio, uno dei casi riscontrati di varchi al piede dell'opera: la distanza verticale tra la fune longitudinale inferiore e il terreno è di circa 60 cm, dalla fig. si osserva anche, come il materiale roccioso a monte dell'opera abbia dimensioni inferiori a quelle del varco e passi agevolmente al di sotto della rete. In fig. 9 si riporta, invece, un intervento di chiusura di un varco al piede facendo passare le funi longitudinali inferiori in un ancoraggio. Questo schema, per quanto efficace nel chiudere il varco, modifica completamente il funzionamento della barriera paramassi a rete, impedendo lo scorrimento della fune

Fig. 8. Esempio di un varco al piede della barriera paramassi a rete.

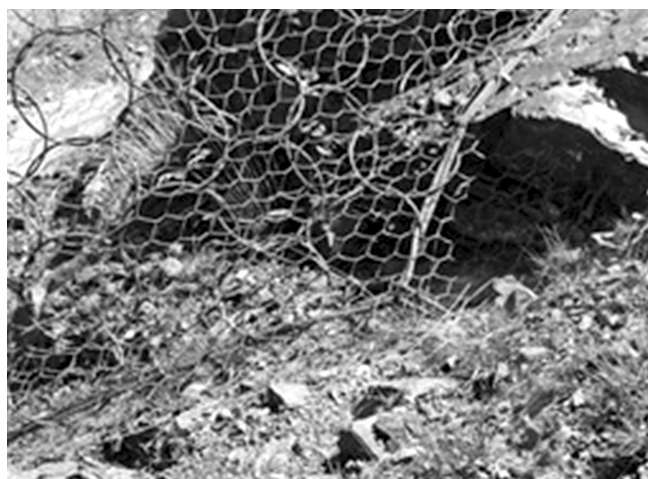
Fig. 9. Esempio del varco al piede chiuso con ancoraggio della fune longitudinale tra i due montanti.

longitudinale inferiore e quindi potrebbe modificare lo schema di funzionamento del sistema nel caso di un impatto ad alta energia.

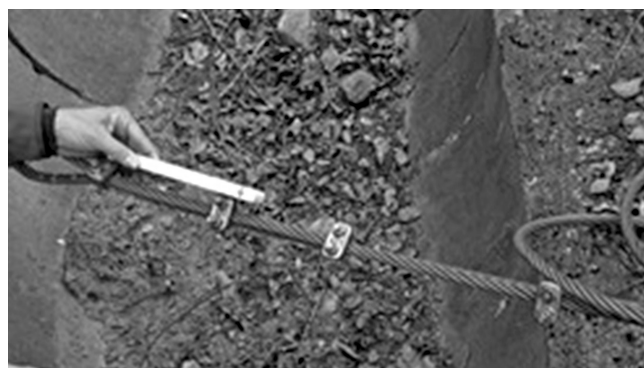
Infine, in alcuni casi, è stata rilevata la mancanza di elementi accessori come perni, ganci, grilli e il mancato utilizzo delle redance nel collegamento tra funi e fondazioni. Particolarmente critico, infine, risulta l'installazione dei morsetti di collegamento delle funi che sono frequentemente montati erroneamente rispetto alla norma di riferimento, la UNI EN 13411-5 (fig. 10).

Fig. 10. Esempio di morsetti di collegamento delle funi montati con un interasse maggiore rispetto a quanto richiesto dalla norma UNI EN 13411-5.

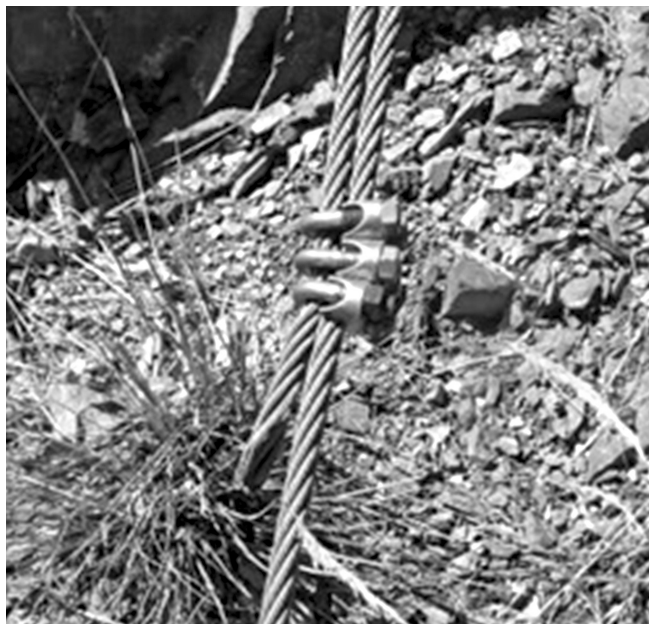
L'osservazione in sito che, in alcune barriere paramassi a rete fosse presente uno scorrimento dei morsetti a seguito di un impatto (fig. 11), potrebbe essere ricondotto ad un serraggio, con una coppia inferiore a quanto prescritto sia dalla Norma UNI EN 13411-5 sia dai manuali di montaggio oppure ad un allentamento nel tempo delle coppie di serraggio. Per questo motivo durante lo studio è stato eseguito un controllo sistematico della coppia

Fig. 11. Esempio di morsetti scorsi a seguito di un impatto.
Example of clamps, that moved after an impact.

di serraggio dei morsetti di collegamento delle funi con chiave dinamometrica, questi rilievi hanno evidenziato che le coppie di serraggio sono inferiori ai valori nominali nell'80% dei casi, anche in barriere paramassi a rete installate da soli 5 anni, in funi non tese; mentre, anche all'interno delle stessa barriera paramassi a rete, e quindi nelle stesse condizioni ambientali, la coppia di serraggio in funi tese risulta uguale a quella prescritta, nel 95% dei casi. Questa osservazione è particolarmente importante e richiede un approfondimento per garantire la qualità dell'installazione nel tempo.

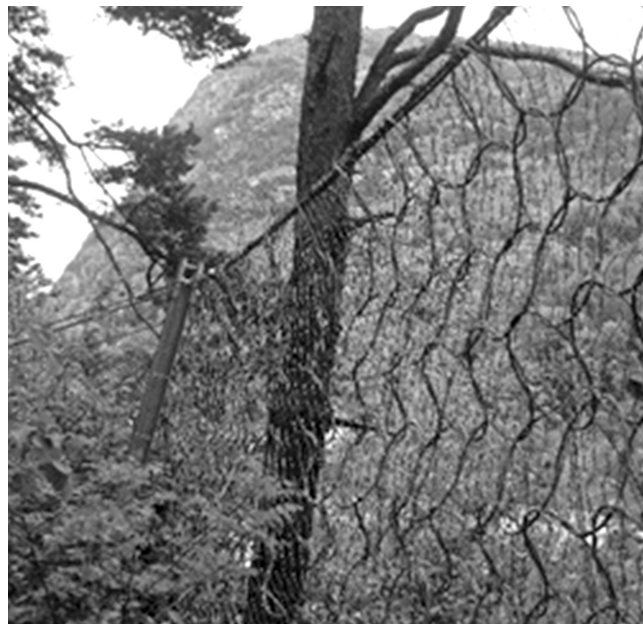
Infine si deve richiamare l'attenzione all'interferenza tra le barriere paramassi a rete e le specie vegetali presenti nell'area, infatti, la presenza di alberi e arbusti immediatamente a valle della barriera paramassi a rete è stata rilevata molte volte nei sopralluoghi. Questa configurazione impedisce alla rete di deformarsi completamente, il che influisce con la capacità di assorbimento energetico della barriera paramassi a rete nel suo complesso (fig. 12).

Fig. 12. Particolare di un tronco a ridosso della rete di una barriera paramassi a rete.
Detail of a tree close to the rockfall protection net fences.

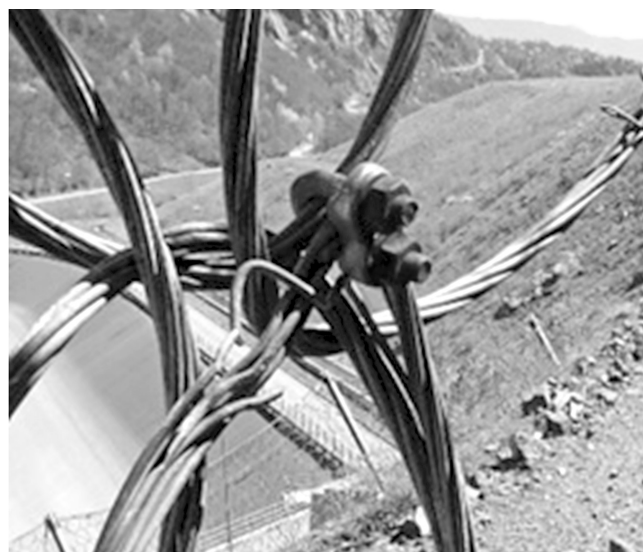
Inoltre, in alcuni casi, le soluzioni adottate sulle reti sono artigianali e effettuate senza una procedura codificata, ad esempio, in fig. 13, una rete ad anelli rotta da un impatto è stata ripristinata collegando gli anelli originali con nuovi anelli di rete tramite morsetti. Questo vincolo rigido, non è conforme alla geometria iniziale, ed ha provocato, in impatti successivi, la lacerazione della rete in corrispondenza del morsetto, come ben visibile nella foto.

Fig. 13. Esempio di un ripristino di una rete ad anelli tramite l'inserimento di un morsetto, ed il danneggiamento indotto da un impatto successivo all'intervento.
Example of a refurbishment of a ring net through the insertion of a clamp and the induce damage due to a subsequent impact.
